## **Greenkraft Expertise**

### **I – Lieu, Objet**

#### IV – Description du procédé constructif SOLARSTYL

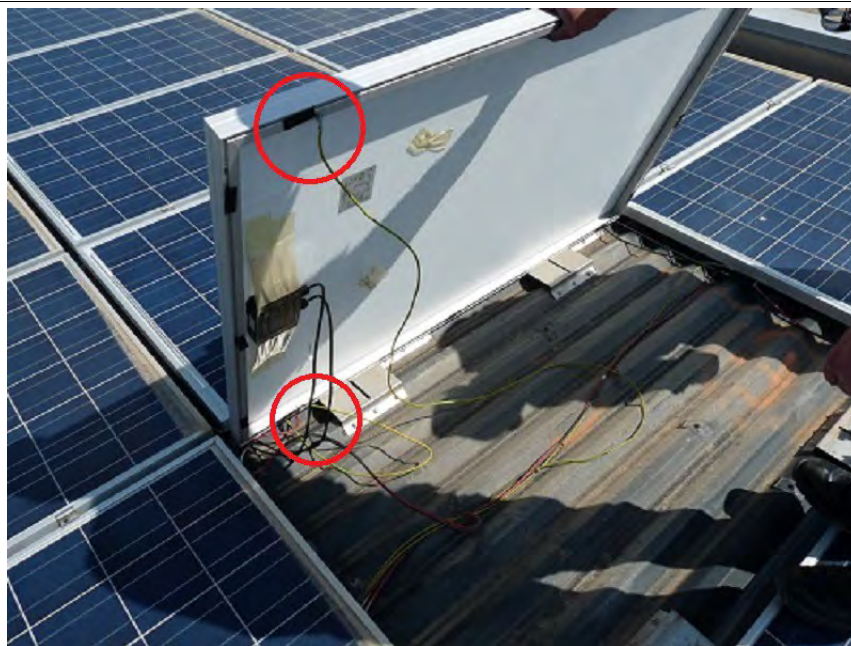
Pontage de proche en proche ( proscrit)

Conséquences identiques au cas A : mise en danger de la vie d'autrui.

Dans les quelques cas ou existent un câblage d'équipotentialité des cadres, on rencontre également des câblages incorrects : pontage d'un panneau à l'autre, de sorte que l'interruption d'une liaison équipotentielle entraîne le défaut de tous les panneaux suivants dans le string.

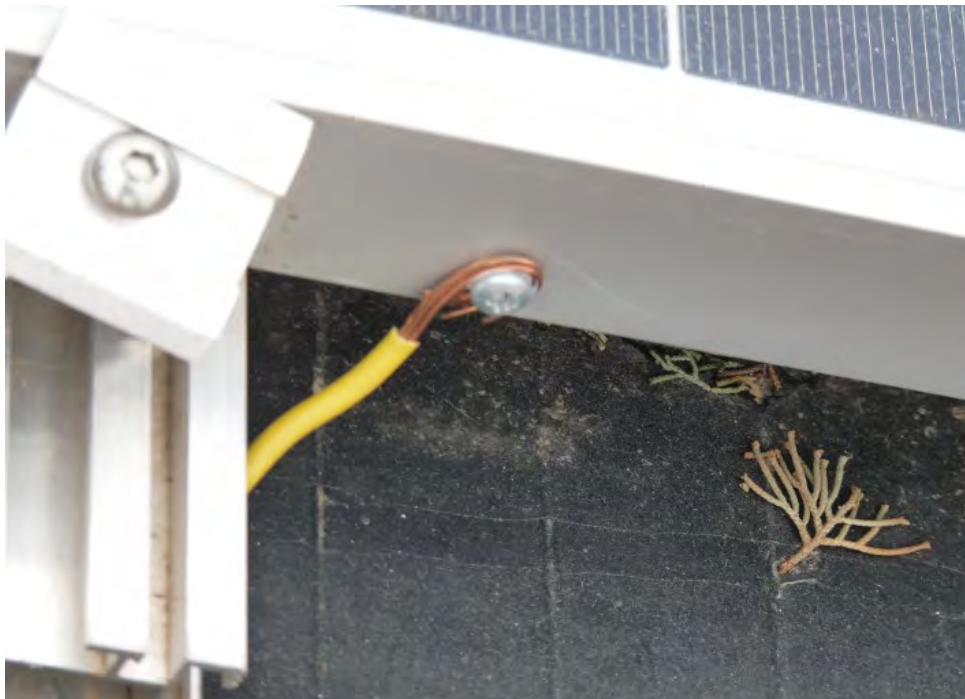
Le cas de câbles de cuivre boulonnés directement sur de l'aluminium est fréquent.

Horreur !

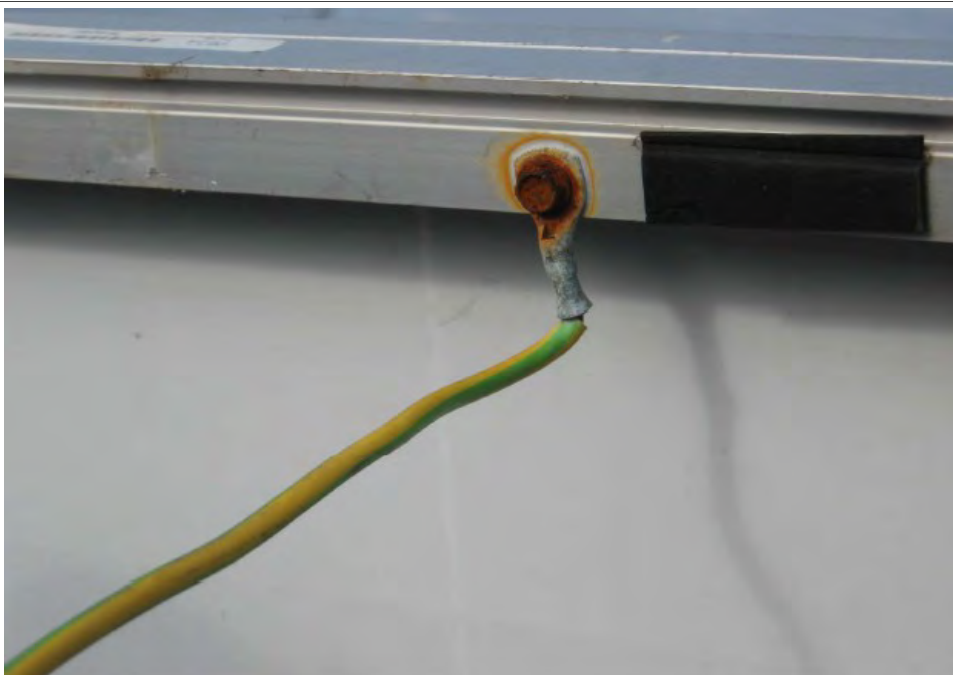
Les cosses galvanisées très couramment utilisées s'avèrent également défectives en seulement 3 à quatre ans.

Guère mieux...

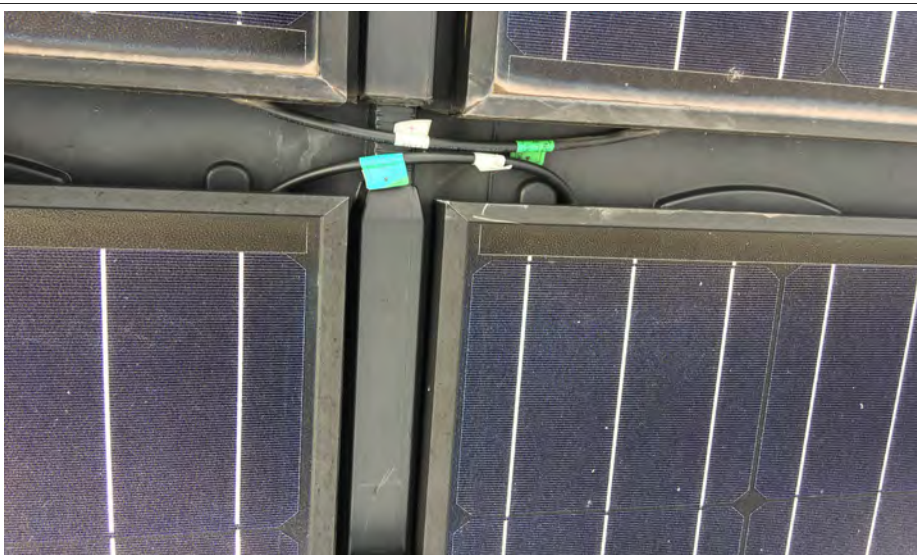
Les cables des deux strings (haut et bas) ne cheminent pas avec les cables retour de polarité. Le conducteur d'équipotentialité est distant. Ceci entraine la présence de boucles inductives.

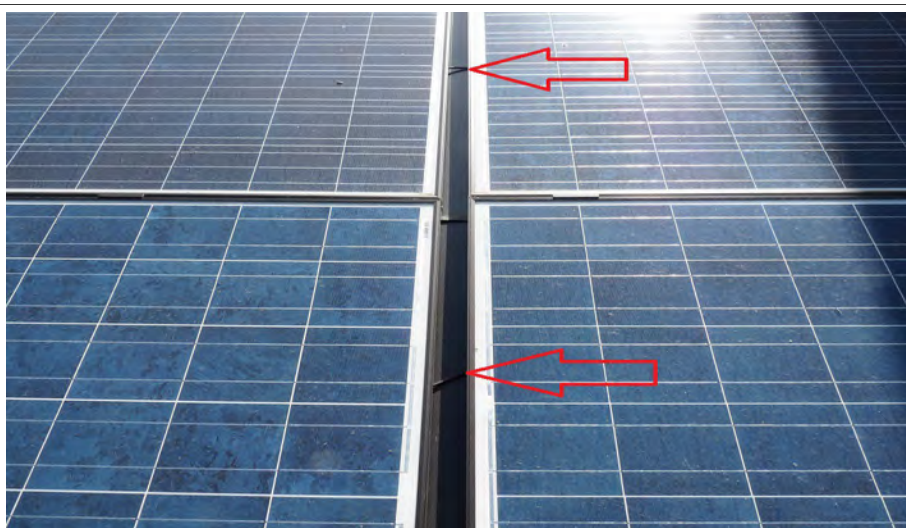
Cables DC non appairés, cables retour de polarité distants, cable d'équipotentialité distant

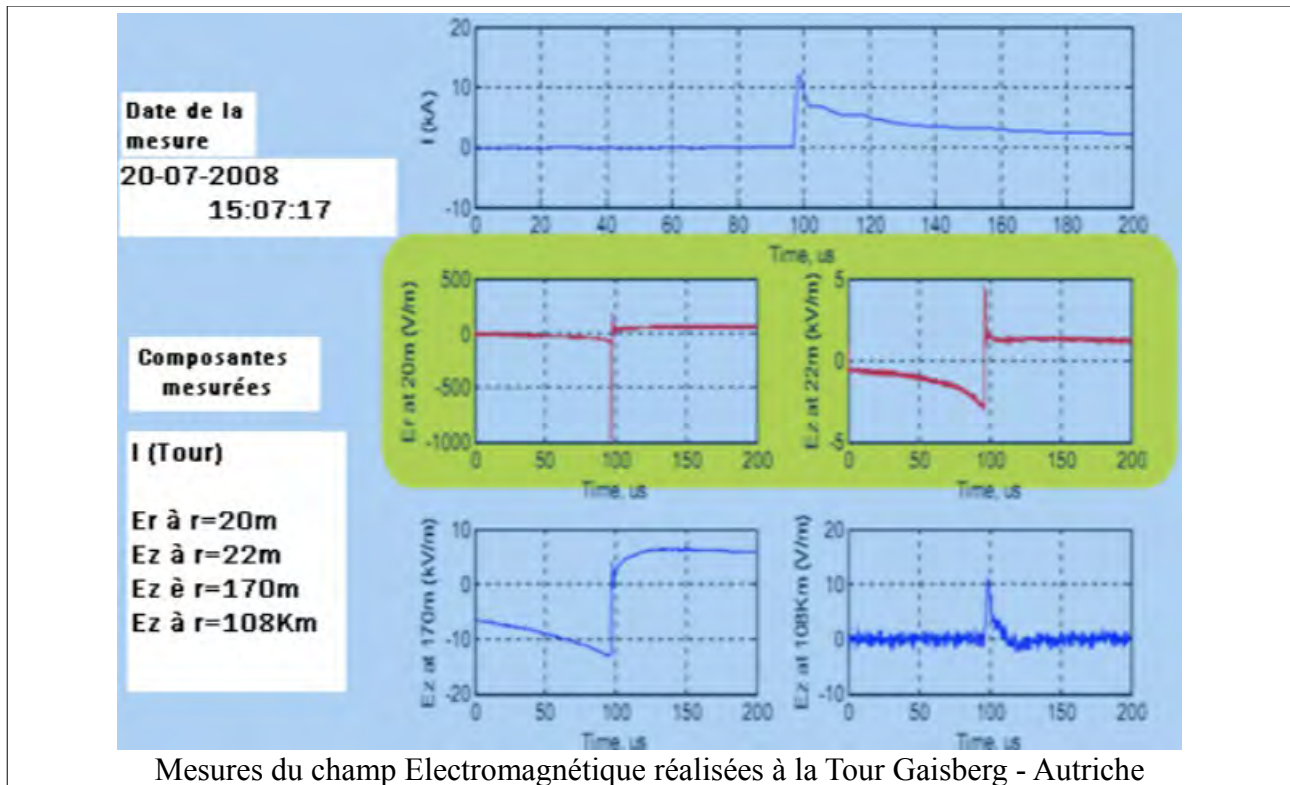
Le tableau ci dessus ( réalisé à la tour Gaisberg, en Autriche – laboratoire d'observation keraunique ) montre qu'à **108 km** d'un impact de foudre, la variation de champ électromagnétique excède encore 10 Volts/m. A **170 m**, la variation excède 15.000 Volts/m. A **20 m**, la variation excède **1.Million de Volts/m !**

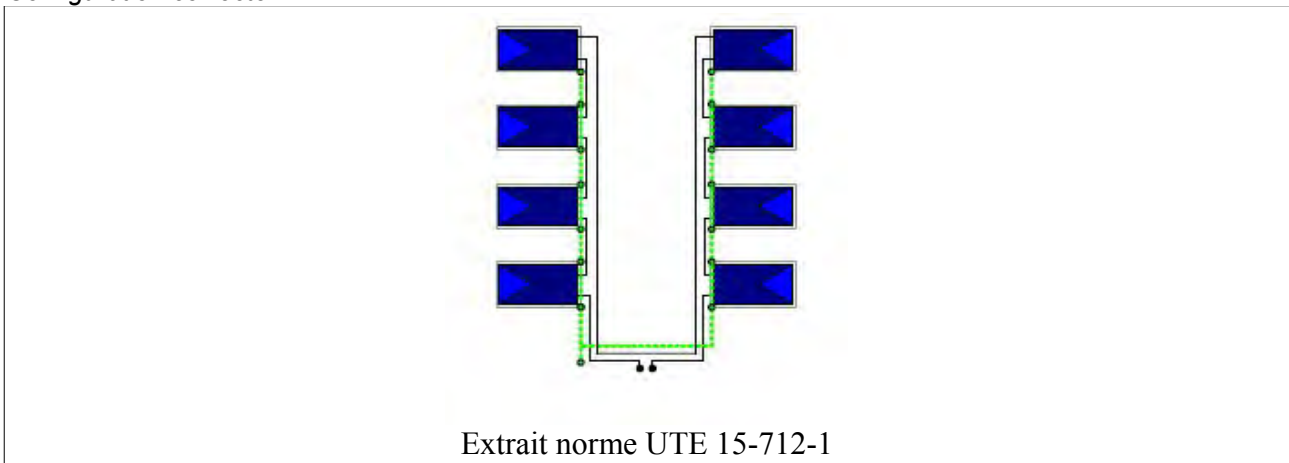
Les cables DC (courant continu) et les liaisons équipotentialielles cheminent cote à cote , sans former de boucles inductives.

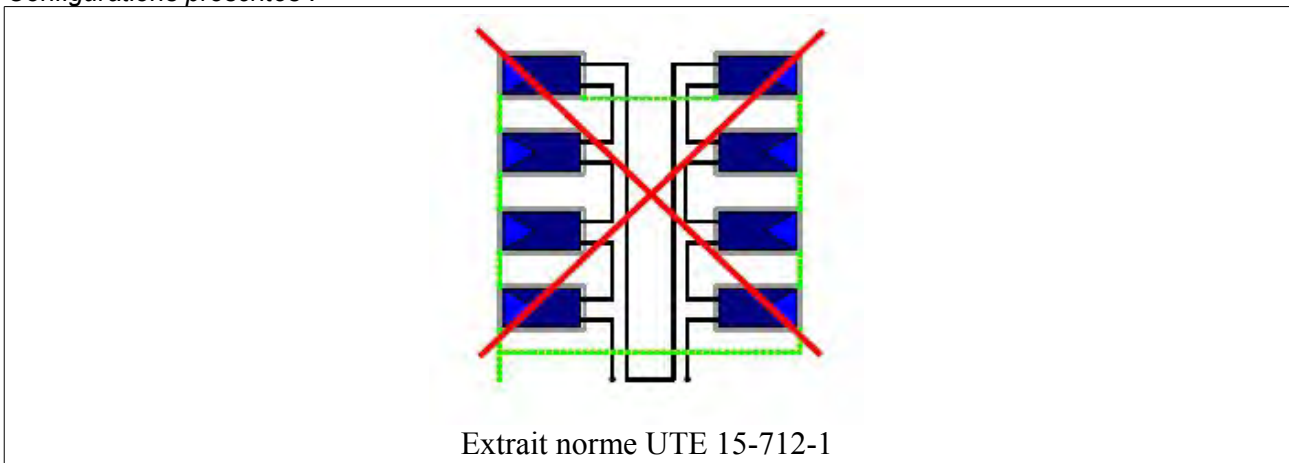
Les cables DC (courant continu) cheminent bien cote à cote, mais forment des boucles inductives avec les cables d'équipotentialité. Dans un tel cas, un examen attentif peut montrer des points de « brulure » entre cables de production et liaisons équipotentialielles.

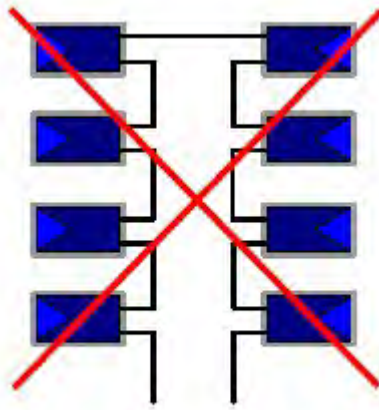
Extrait norme UTE 15-712-1

Les câbles DC ( courant continu) ne cheminent pas côte à côte et forment une importante boucle inductive . Une telle boucle entraîne à court ou moyen terme la destruction de l'onduleur et/ou des matériels électroniques domestiques ( TV, HIFI, PC, régulations réfrigérateur, portail, domotique, etc..)

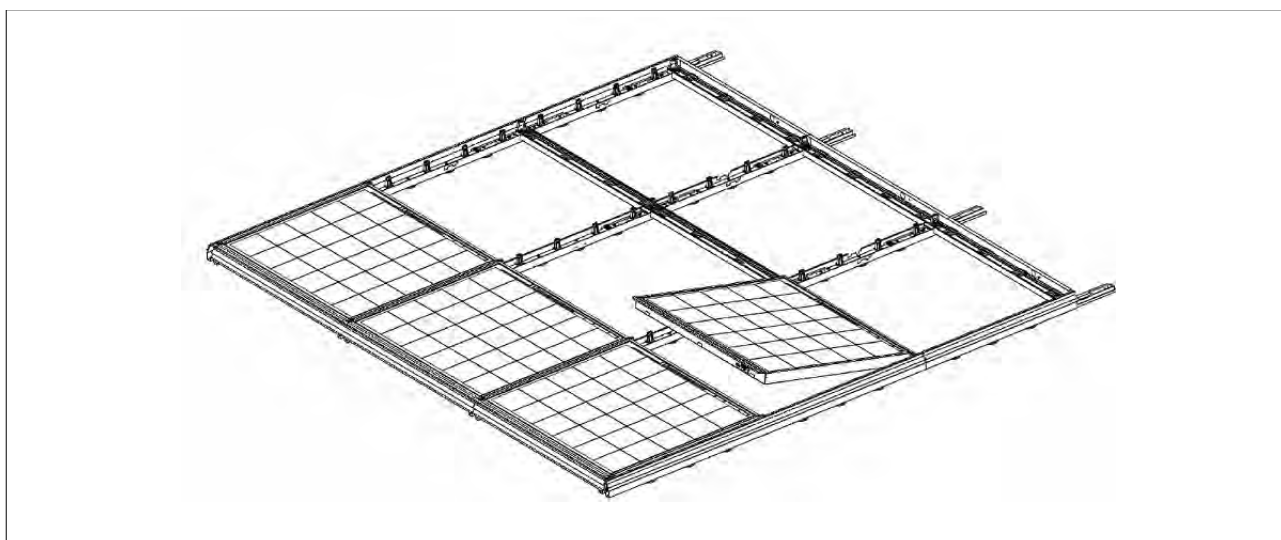
Le procédé constructif SOLARSTYL consiste en un assemblage **pré programmé** d'un kit d'éléments de support de panneaux (solaires photovoltaïques, solaires thermiques, bacs de culture, etc..) **pré-construits en usine**, comprenant , en ce qui concerne les panneaux photovoltaïques, des raccordements électriques rendant **impossible** ( même par des poseurs non qualifiés) les malfaçons suivantes :

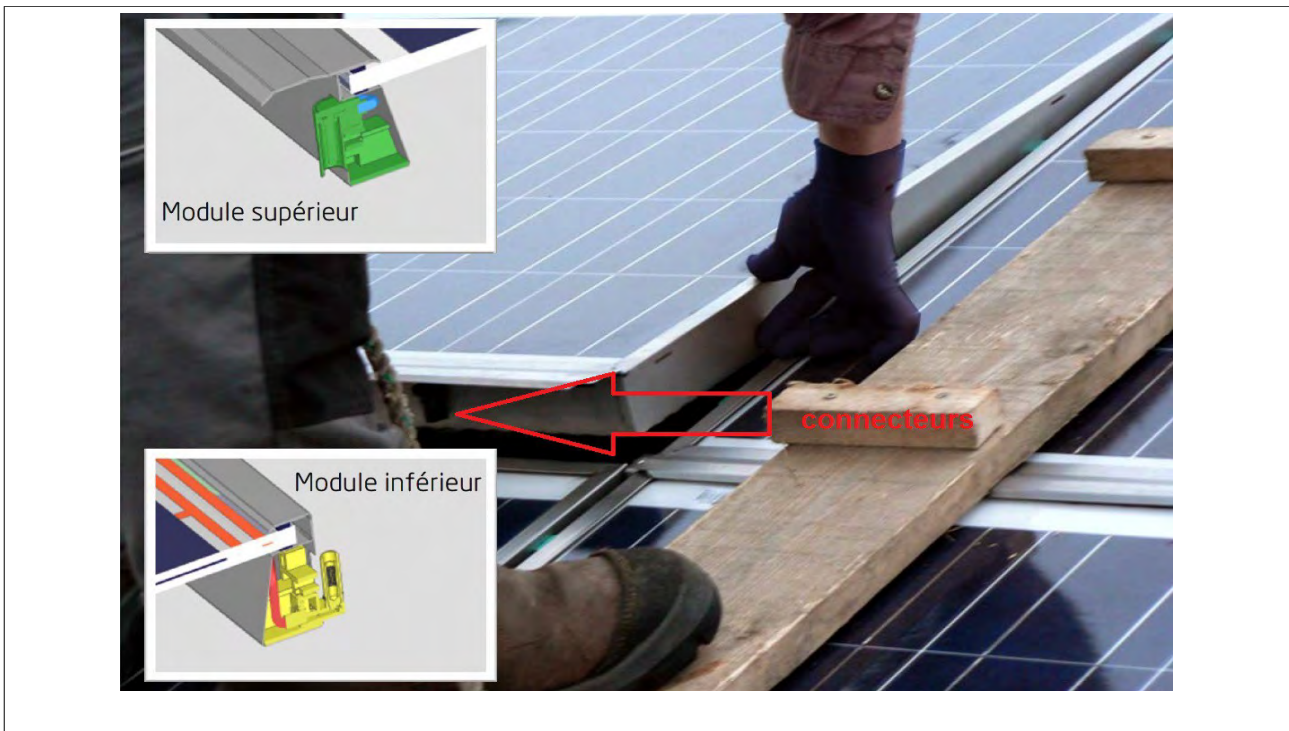
Le principe de câblage retenu consiste à faire circuler les câbles dans les cadres fermés des panneaux. Les câbles sont insérés en usine.

Ces cadres se raccordent les uns aux autres par juxtaposition et enclenchement de connecteurs insérés à la périphérie des cadres.

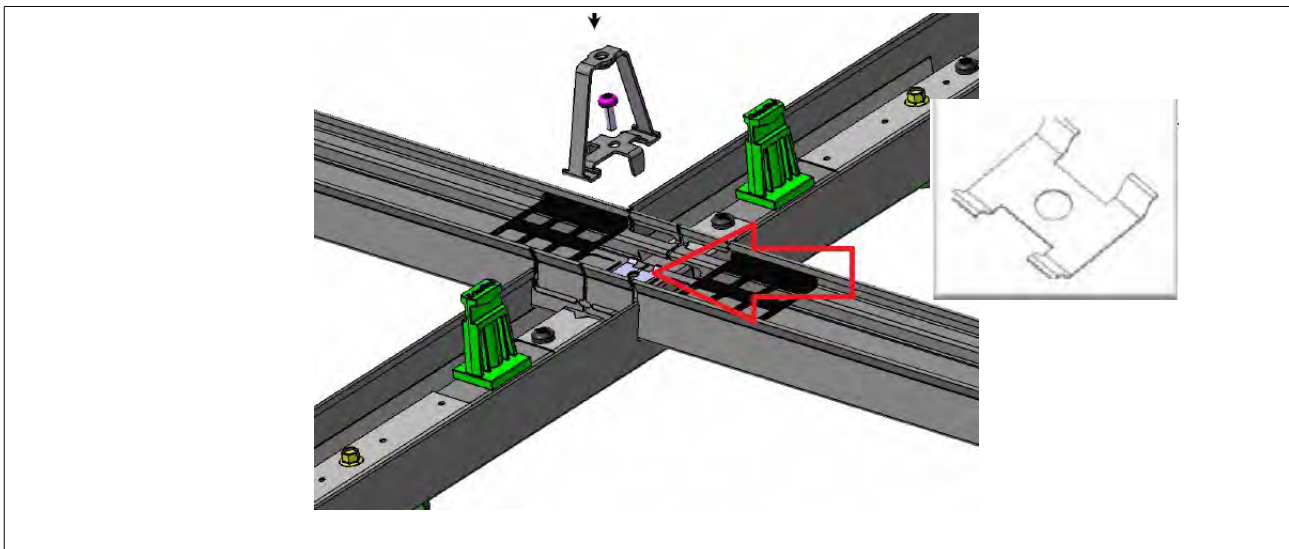
Une pièce en H (acier inox, comme les traverses) est assujettie (soudée) à chaque intersection des traverses.

Le retrait éventuel du panneau pour travaux n'affecte l'équipotentialité que de ce seul panneau.

Le procédé SOLARSTYL assure tout d'abord une redondance (transitivité entre traverses) de liaisons équipotentielles des traverses métalliques par la présence de « croix » de jonction entre les différentes traverses supports.

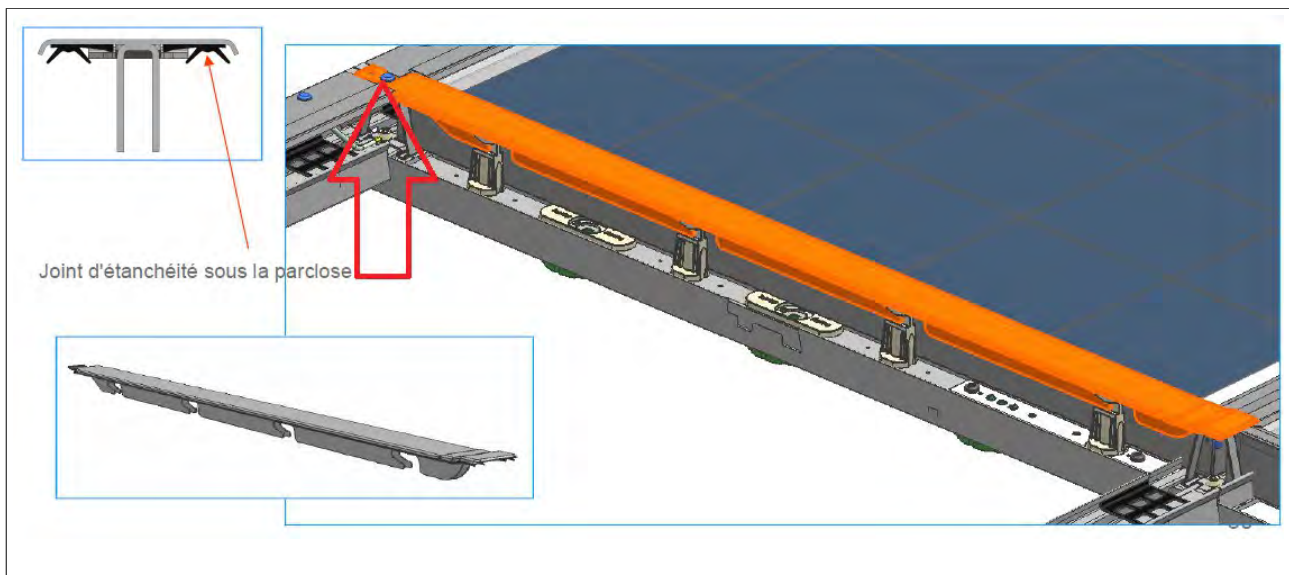
L'assemblage final des panneaux est verrouillé par une parclose ( acier inox) supportant des joints de sous face, assujettie par une vis à la traverse correspondante ( acier inox).

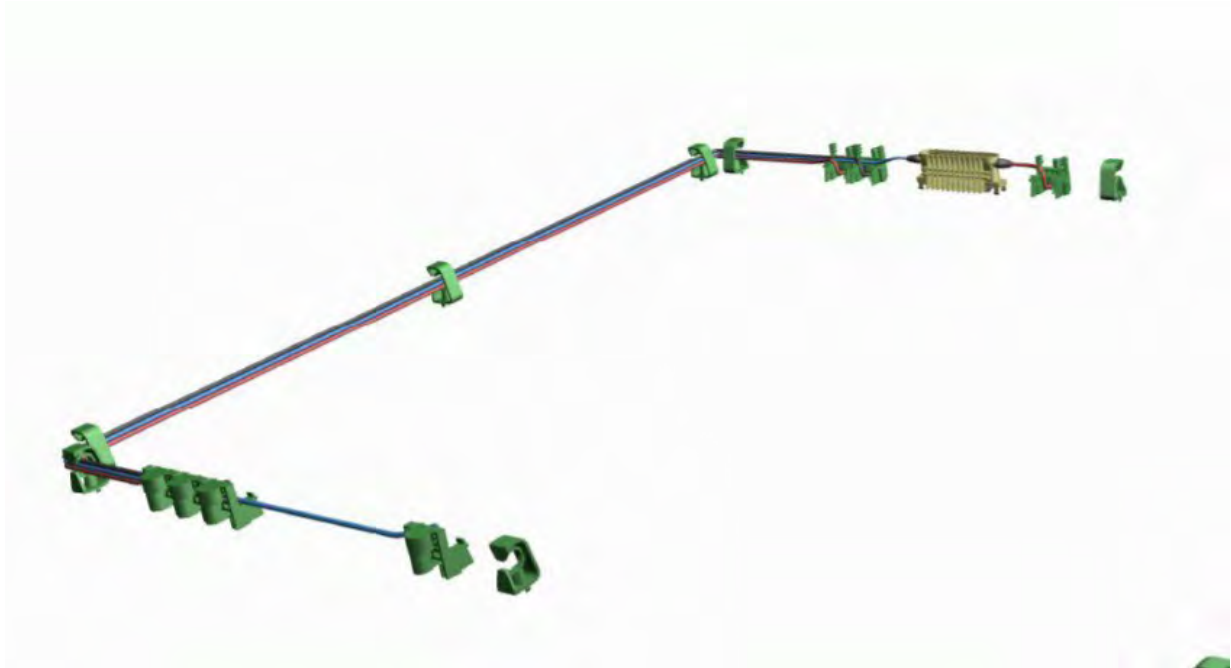
Câblage inséré dans le cadre des panneaux.

*Le procédé constructif SOLARSTYL intègre le câble de retour de polarité dans la structure même du cadre du panneau.*

*Le câble de retour de polarité est donc toujours contigu au câble de départ ( norme UTE 15-712-1 -3)*

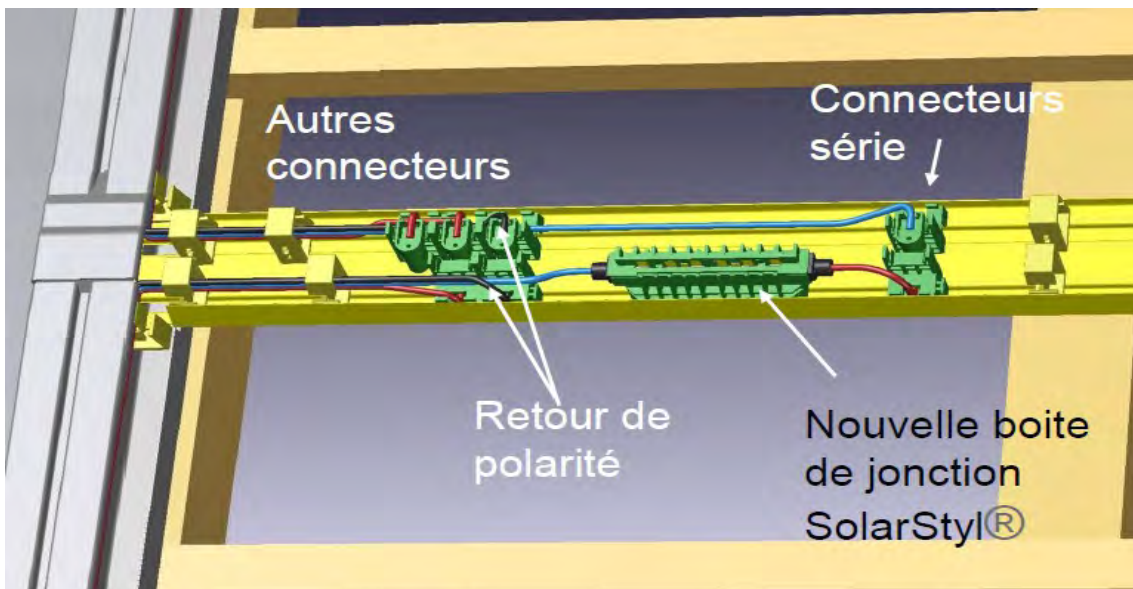
L'assemblage des connections entre panneaux s'effectuera via des contacts prépositionnés sur les cadres.

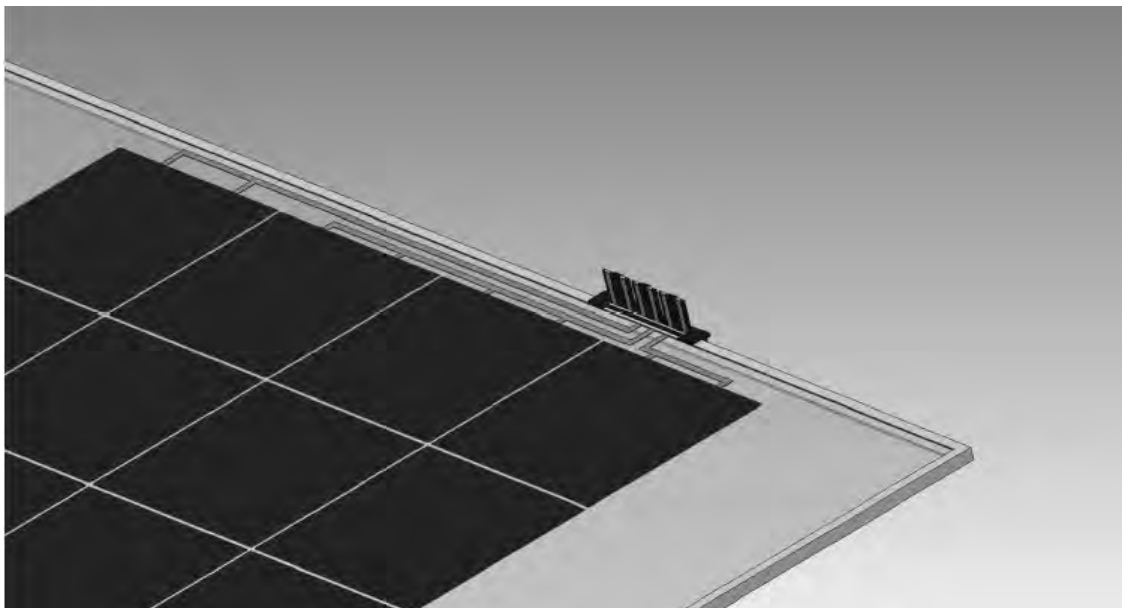
Sur le panneau, la connexion des cellules photovoltaïques s'effectuera ( version industrielle) via une fiche multibroche se raccordant sur la boîte de jonction insérée dans le cadre.
